# CLIMAT - REDUCTION DES RISQUES DE CATASTROPHES

## 1. SITUATION CLIMATOLOGIQUE ET HYDROLOGIQUE

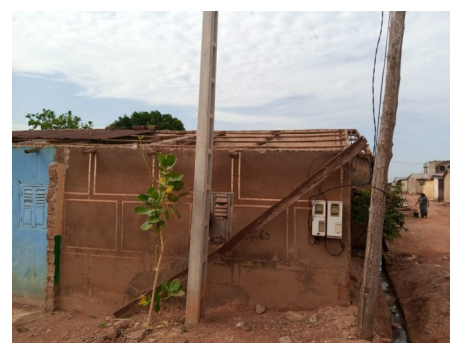
**Photo 1 :** dégât de vent violent à Birini ( Tchaoudjo) 23 /04/2026

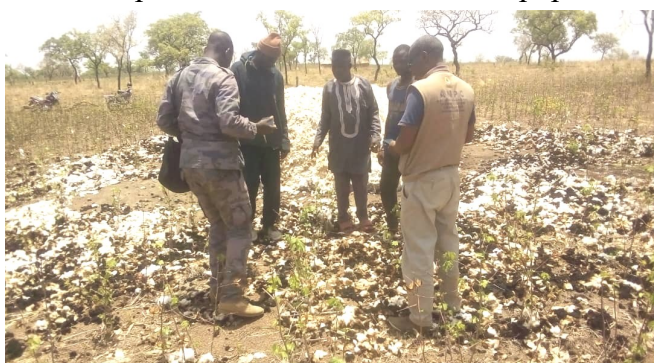
**Photo 2 :** cas de stocks de coton affectés dans la localité de Takpagour( Dankpen 1) le 04/04/2026

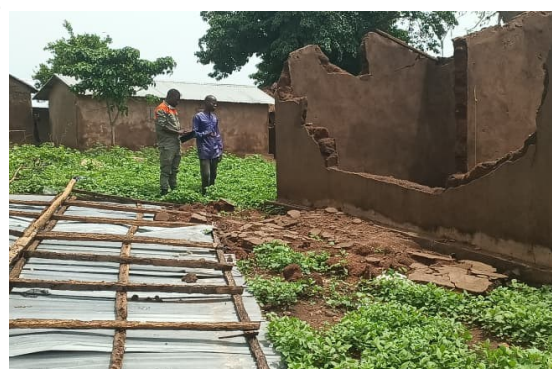
**Photo 3 :** cas de case décoiffée et écroulée suite aux vents violents dans Lakouda ( Akébou 2 ) le 28/04/2026
